MODIFICACION DEL PLAN GENERAL DE ORDENACION URBANA DE BENAVENTE CON SUPRESION DE LA FICHA N° 78 DEL CATALOGO.

1.- JUSTIFICACION DE LA CONVENIENCIA DE LA MODIFICACION

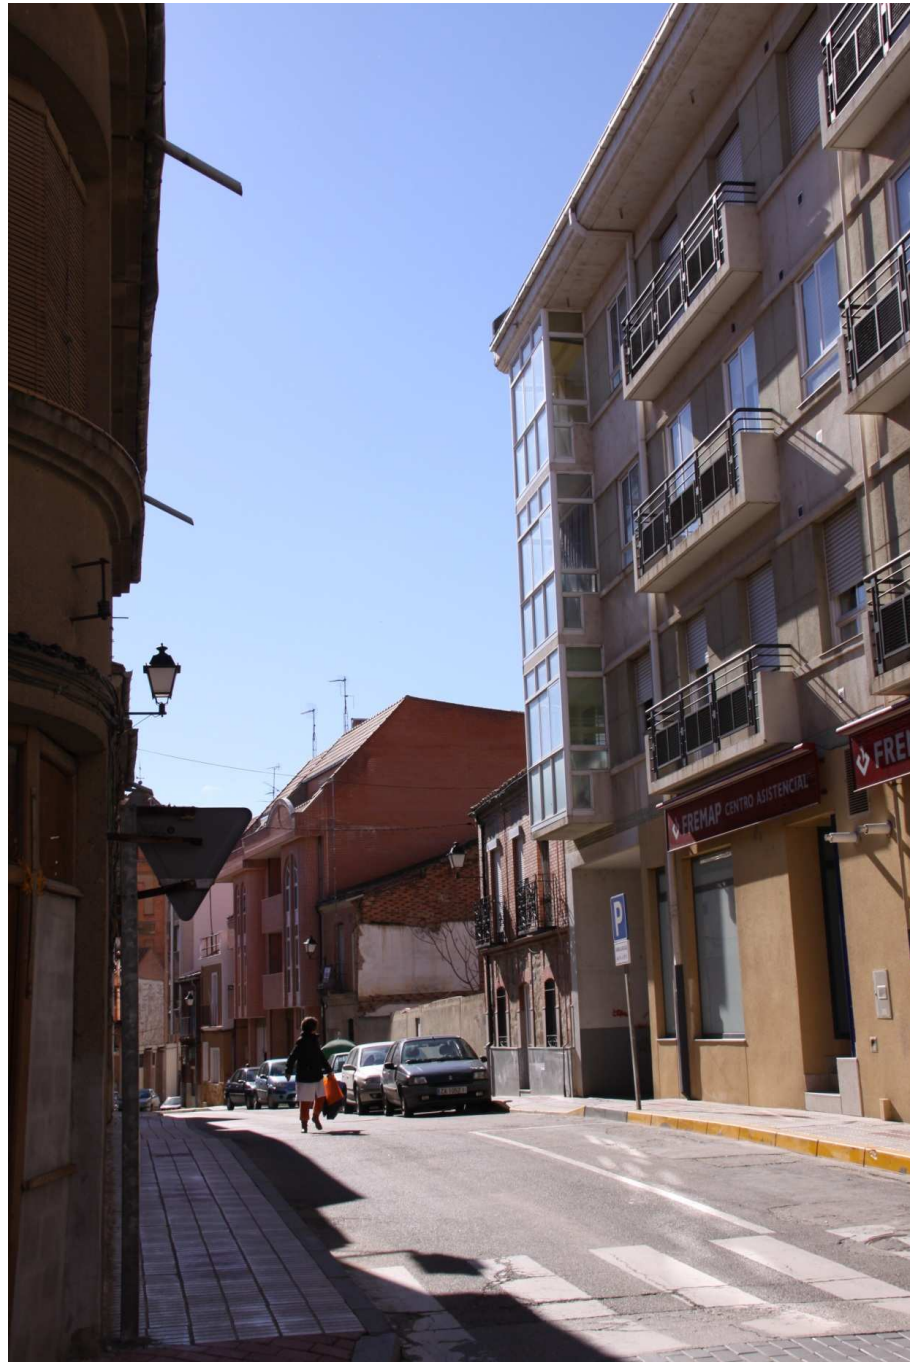
Se trata por tanto de una edificación descontextualizada de su entorno y que no mantiene ningún valor ambiental con el mismo ni con el resto del barrio ni de la misma ciudad, según se muestra en la siguiente documentación fotográfica.

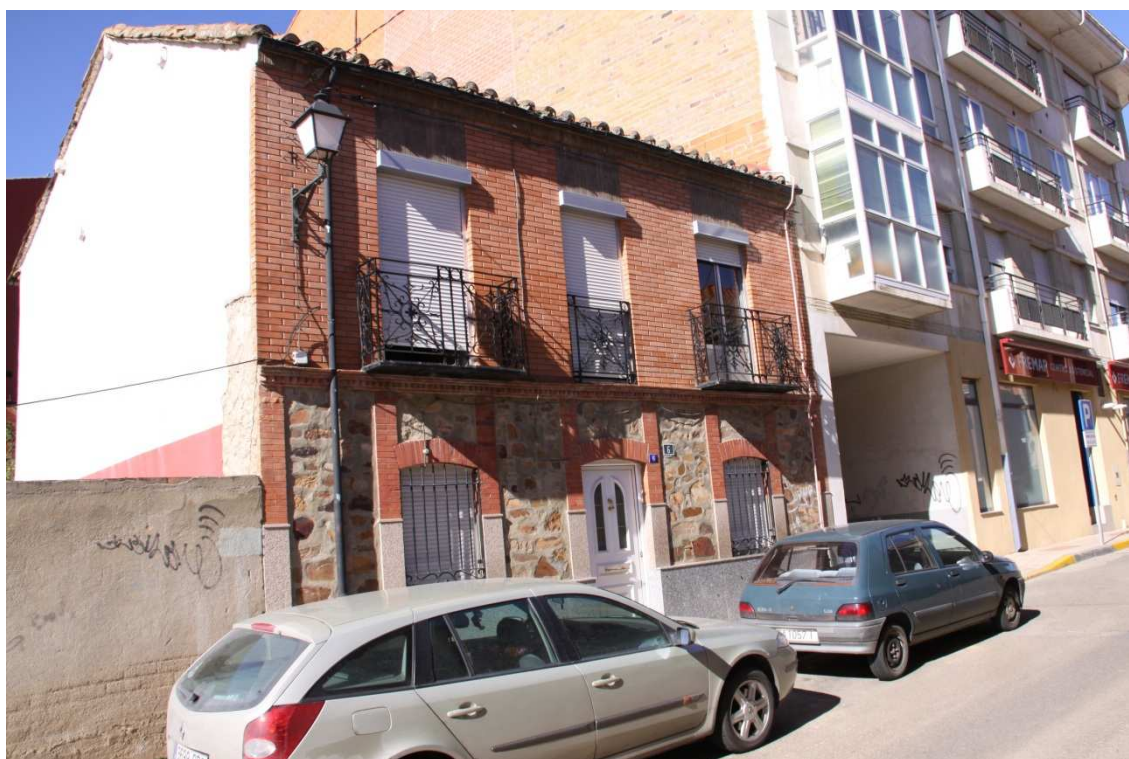
Los colores de la fachada son una composición en la que hay una mezcla de granitos gris y rosa, ladrillos de tres tipos y color, las carpinterías son lacadas en blanco, los tapabombos de las persianas son gris metalizado y por si fuera poco en la planta baja aparece un forrado de piedra ajena a toda tipología del lugar. Se trata por tanto de un desiderátum de colores en fachada con una mezcla de materiales de acuerdo con restauraciones que se han ido efectuando sobre el edificio para hacerlo adecuado a las necesidades y protecciones del momento.

Vista del edificio con la mezcla heterodosa de elementos que componen la fachada sin ninguna relevancia ni valor arquitectónico. Todos son elementos que se han ido añadiendo unos sobre otros con el transcurso de los años y sin conservar ninguno de los elementos originales del mismo

revestido de aplacados de un muestrario de materiales granitos gris y rosa, ladrillos marrones y rojizos en varias tonalidades, aplacado de piedra desconcertada del país, aluminios lacados blanco y gris.

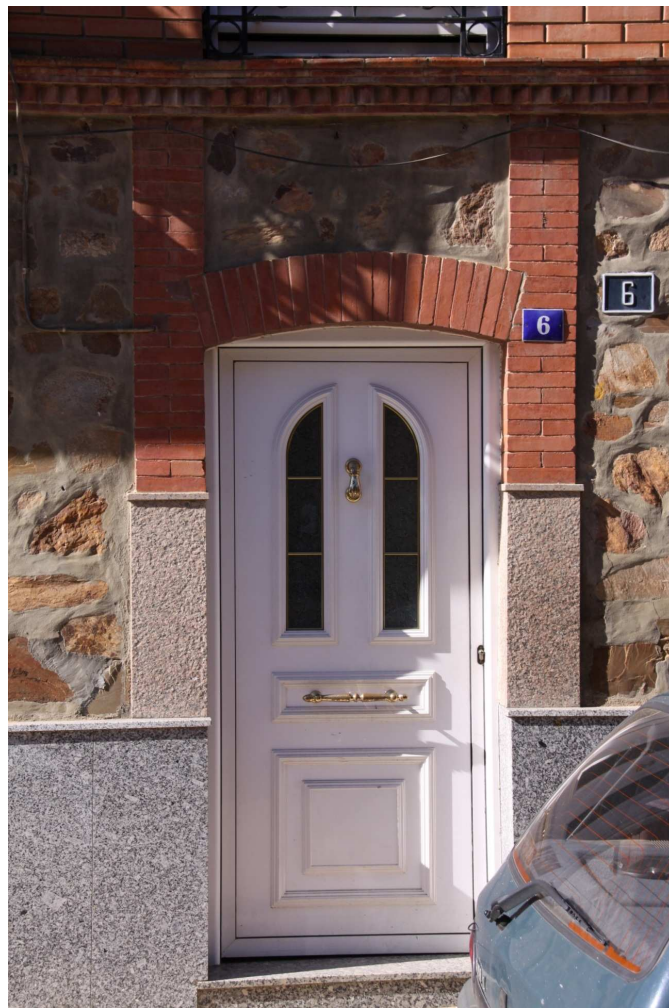
En la puerta principal se observa una puerta lacada en blanco con dos números 6 de la fachadas un zócalo de granito gris una especie de pilastra a media altura de granito abujardado en color rosa y el resto en ladrillo y un chapado de piedra muy desafortunado.

Han sido actuaciones de las que no se mantiene practicamente nada de sus valores originales y ambientales de una barrio de los que practicamente no queda nada.

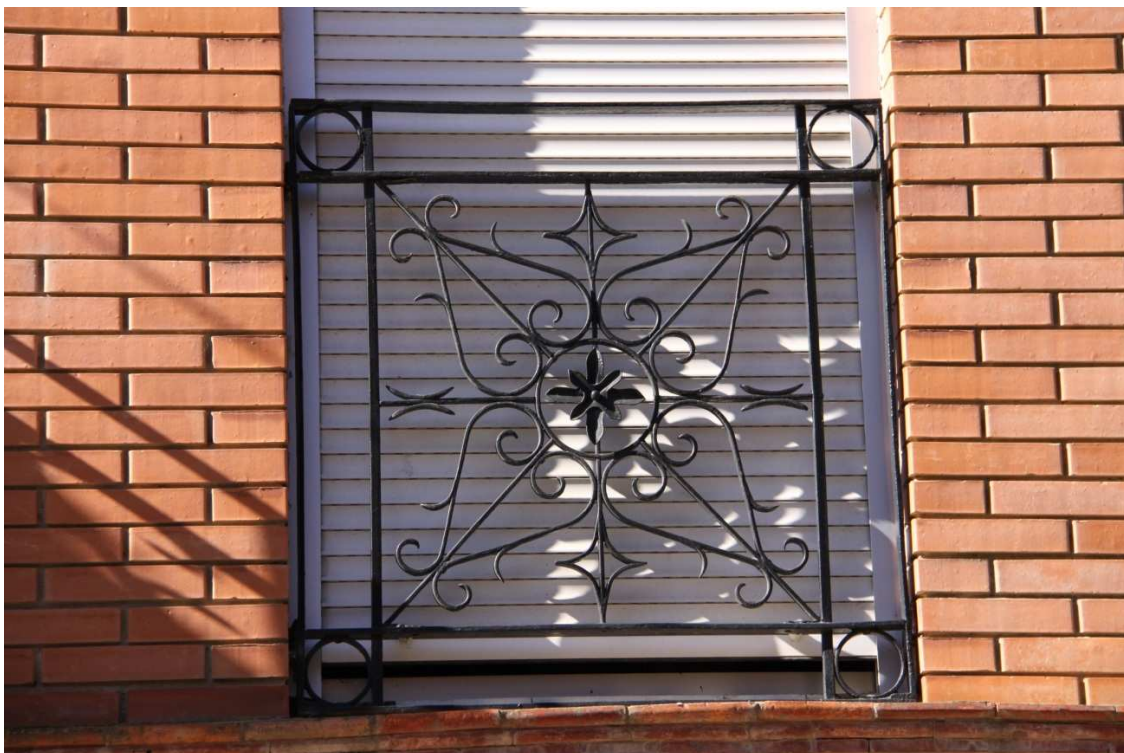
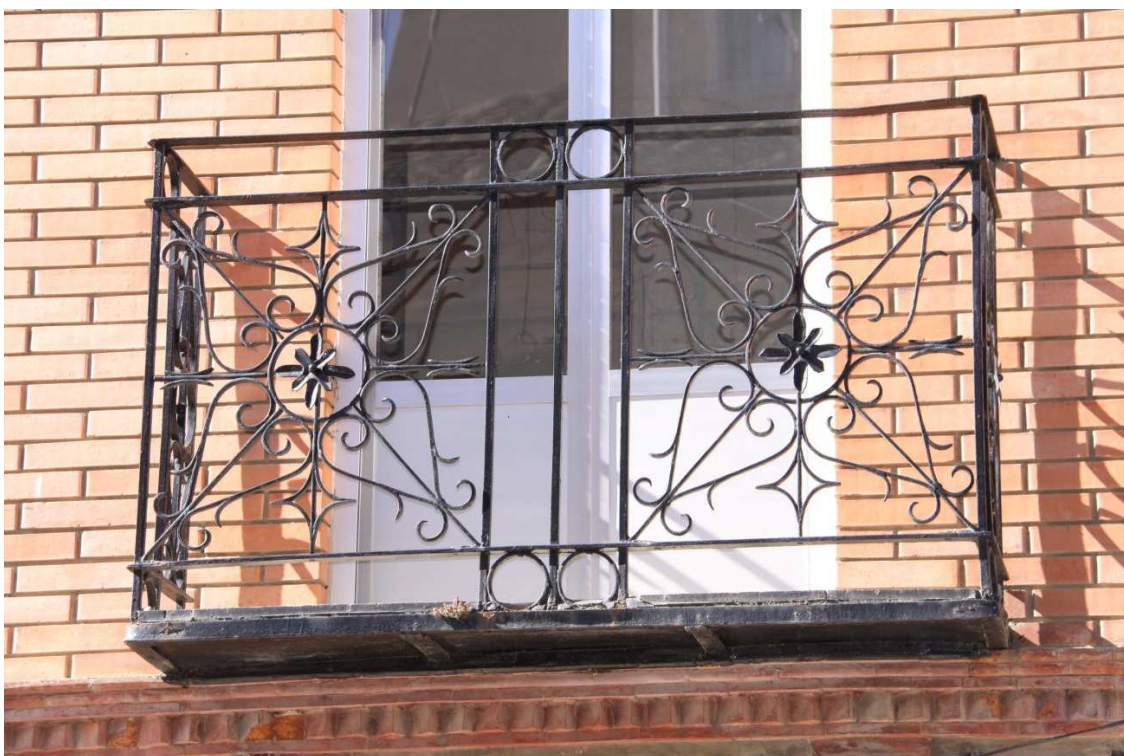
En cuanto a las ornamentaciones considero se debe referir a las rejerías de ventanas y balcones que se trata de elementos de tubo y no de forja como se puede observar en las fotografías que se adjuntan con la documentación.

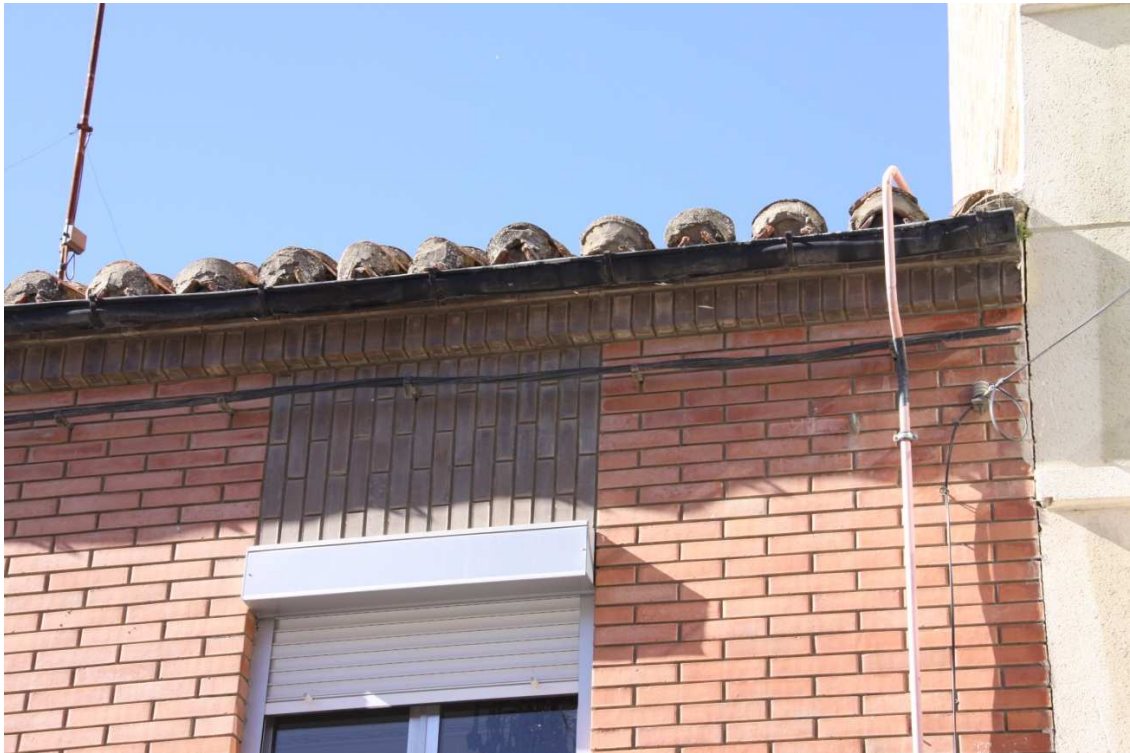
En lo que concierne a la cubierta no se llega a entender cuál es el valor arquitectónico ambiental que se puede mantener, puesto que se trata simplemente de una cubierta de teja cerámica curva a dos aguas repetible en cualquier momento y sin ningún valor arquitectónico protegible puesto que lo que se describe en la ficha como alero a base de piezas cerámicas en cornisa se trata de una cornisa formada por un ladrillo marrón puesto a sardinel que tiene una antigüedad de unos diez años que es cuando la propiedad arreglo la fachada por problemas con la estabilidad y durabilidad de los elementos constructivos que la componían. Se puede apreciar en la fotografía que se adjunta que se trata de un ladrillo marrón oscuro que se utiliza en los capialzados de los huecos superiores y que no dice en la composición nada con el resto del edificio. Y es que los edificios de la misma acera son de cubierta plana.

La cubierta cuenta con cornisa reciente en ladrillo marrón y es una simple cubierta de teja cerámica a dos aguas y que estructuralmente es a base de vigas y correas de rollizos de madera con tabla ripia que actualmente se encuentra totalmente deteriorada con problemas de estabilidad con algunas vigas principales rotas como se aprecia en la fotografía del anexo.
